ADRES	Wilhelminasingel 49a-m 6221 BG Maastricht
GEGEVENS	Oorspronkelijke functie: woonhuis Huidige functie: appartementen
STATUS	Dominant bouwwerk
FOTO'S

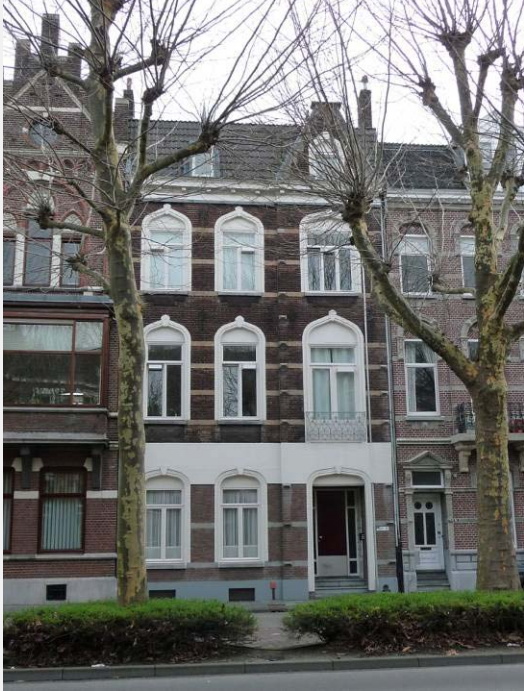
<p data-bbox="450 1160 662 1187"><i>Wilhelminasingel 49a-m</i></p>
OMSCHRIJVING	<p data-bbox="450 1227 566 1254">Inleiding</p> <p data-bbox="450 1261 1406 1319">Woonhuis in een eclecticismische stijl uit 1897, gelegen binnen de bebouwde kom en binnen het beschermd stadsgezicht van Maastricht.</p> <p data-bbox="450 1355 609 1382">Beschrijving</p> <p data-bbox="450 1388 1406 1543">Tussenwoning, boven een kelder opgebouwd uit drie bouwlagen onder een mansardedak dat gedekt is met (opnieuw) verbeterde Hollandse pannen. Haaks op het voorste dakschild is rechts een steekkapje van een Vlaamse gevel. Links in het voorste dakschild is een vernieuwde dakkapel met een zinken spits. Aan het dak bevindt zich een bakgoot met geprofileerde houten gootlijst met sierklosjes.</p> <p data-bbox="450 1550 1406 1861">De voorgevel heeft een gepleisterde plint met kelderlichten. Daarboven is de gevel opgetrokken in rode baksteen met gepleisterde banden. De rechter gevelas is uitgemetseld als een risaliet en heeft kunststenen diamantkoppen op de hoeken van de banden. De gevel heeft drie gevelassen. Alle openingen zijn voorzien van een geprofileerde gemetselde omlijsting met een Tudorboogvorm, voorzien van een gestucte sluitsteen. De omlijstingen zijn later wit geschilderd. De toegang is in de rechter gevelas en deze heeft een vernieuwde, terugliggende deurpui. Links van de toegang zijn in iedere bouwlaag twee vensters met hardstenen onderdorpels en T-ramen. Er zijn witte tegels in de boogvelden. De gehele begane grond is gereconstrueerd; in de jaren zestig was hier een gevelbrede moderne winkelpui.</p> <p data-bbox="450 1868 1406 2018">Boven de toegang is op de eerste verdieping een balkonpui met een vernieuwde balkondeur en een smeedijzeren hekwerk. Op de tweede verdieping is een breed venster met een vernieuwd driedelig raam. Onder de vensters van de tweede verdieping zijn gemetselde lambrequins aangebracht. Boven beide verdiepingen zijn rijen gesmede sierankers aangebracht. De geveltop boven de rechter gevelas heeft kunststenen</p>

afdekplaten en een venster met dezelfde vormgeving als de andere vensters in de voorgevel. De geveltop is afgeplat en heeft een kunststenen sierpinakel aan de onderzijde.
WAARDERING	<p>Het bouwwerk is “dominant” gewaardeerd vanwege zijn historisch-ruimtelijke samenhang en architectuurhistorische waarden en meer in het bijzonder omdat:</p> <ul style="list-style-type: none"> • het object deel uit maakt van een laatnegentiende-eeuwse uitbreidingswijk van Wyck waaraan een stedenbouwkundig plan ten grondslag ligt en waarvan de oorspronkelijke ruimtelijke structuur nog herkenbaar aanwezig is. • het object onderdeel is van en ondersteunend is aan een straatwand met voorgevels uit overwegend dezelfde bouwperiode, die een eenheid vormen door maatvoering en ritmering. • het object architectuurhistorische betekenis heeft vanwege de esthetische kwaliteit van het ontwerp. • het ontwerp een redelijke mate van architectonische gaafheid bezit. • het een bijzonder materiaalgebruik en een bijzondere detaillering heeft, namelijk het sierstucwerk en de decoratieve Tudorboogvormige gevelopeningen. <p>Waardevolle elementen die bijdragen aan bovengenoemde waardering zijn onder andere:</p> <ul style="list-style-type: none"> • het siermetselwerk • de kunststenen sierelementen (banden, aanzetstenen) • de hardstenen dorpels • het witte tegelwerk in de boogvelden • de sierankers • het balkonhek • de tuitgevel • de gootlijst

RICHTLIJNEN	<p>Algemeen:</p> <ul style="list-style-type: none"> • Voor de algemene richtlijnen voor dominante en kenmerkende panden, alsmede de waardevolle cultuurhistorische elementen, zie paragraaf 2.1 van dit rapport. • Voor de algemene richtlijnen voor onderhoud en wijzigingen in cultuurhistorische attentiegebieden en beschermde stadsgezichten, zie paragraaf 2.3 van dit rapport. <p>Objectgericht:</p> <ul style="list-style-type: none"> • Het is wenselijk de witte verflaag van de omlijstingen voorzichtig te verwijderen. Deze doet afbreuk aan het oorspronkelijke gevelbeeld. • Het gebrek aan profilering van de huidige deurpui doet afbreuk aan het oorspronkelijke gevelbeeld. Bij voorkeur vervangen door een meer passend exemplaar.
